Die Schlossscheune Willisau als archäologisches Denkmal

Jürg Manser

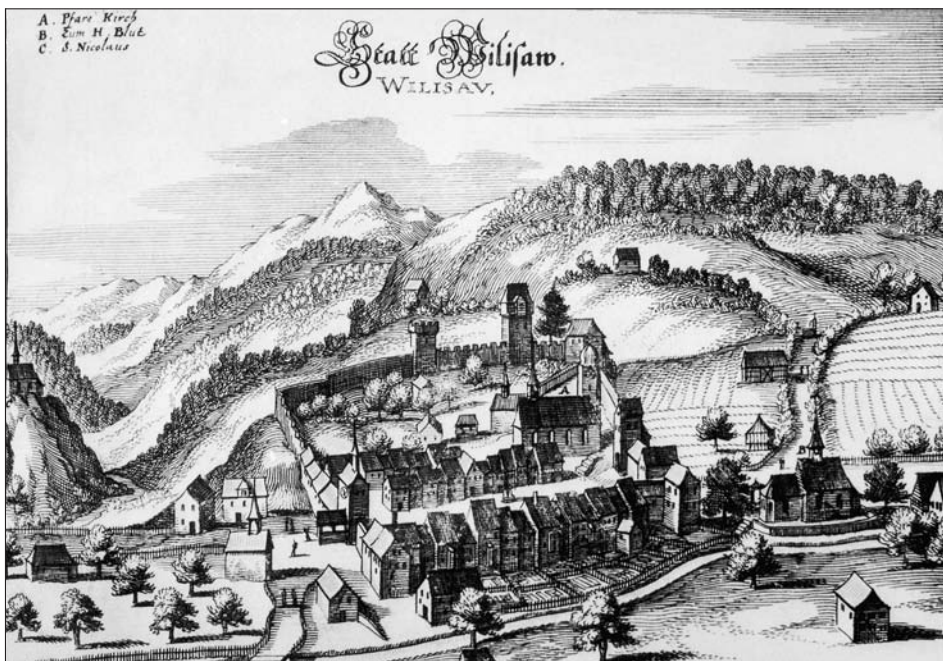
Die Schaffnerei des Klosters St. Urban und das Haus Bergli am Standort der ehemaligen Stadtbürg (links) auf dem Stadtprospekt von Matthäus Merian, 1654.

Zu Beginn des 16. Jahrhunderts bezog der Kirchherr ein Pfrund- und Pfarrhaus in der Stadt. Das Kloster St. Urban übernahm das Haus auf dem Berg und richtete darin 1595 eine Schaffnerei ein (August Bickel, Willisau. Geschichte von Stadt und Umland bis 1500, LHV 15.2. 1982, 626 Nr. 131). Diese Schaffnerei ist auf der Stadtansicht von Matthäus Merian aus dem Jahr 1654 oberhalb der Kirche als mindestens zweistöckiges Steinhaus mit Satteldach dargestellt. Nach 1704 verlegte man die Schaffnerei an die Hauptgasse 16 (Eggenberger s.o. S. 54). Eine undatierte Tuschezeichnung von Johann Ulrich Schellenberg (1709–1795) im Kunstmuseum Winterthur zeigt den Zustand des 18. Jahrhunderts. Der spätmittelalterliche Steinbau ist einem typischen Luzerner Bauernhaus gewichen. Über einem gemauerten Sockelgeschoss erhebt sich ein Holzbau mit Satteldach und Gehrschild. Ostseitig ist ein Stall angebaut. West-

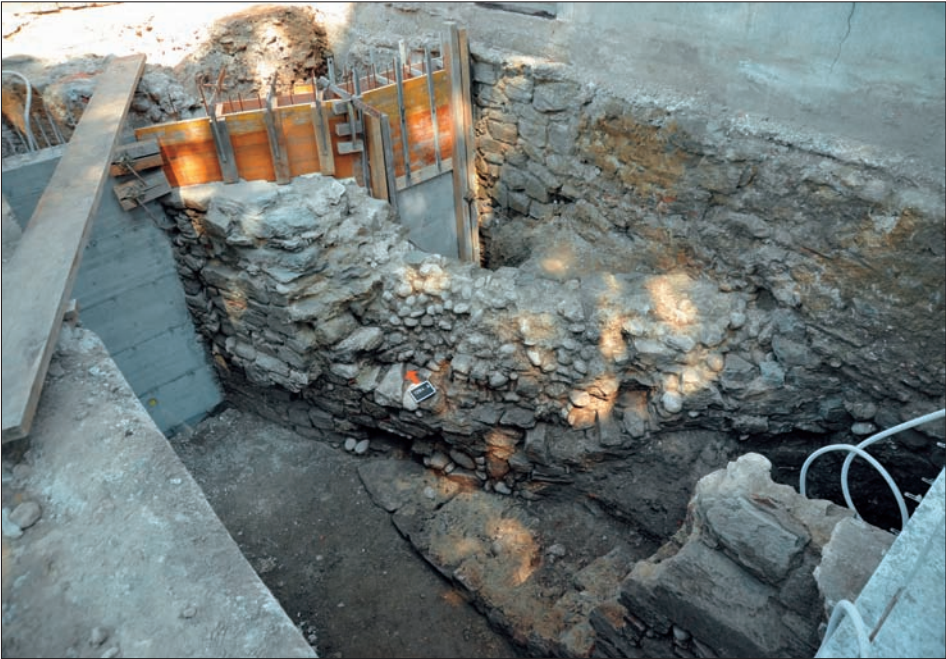
*Die Stadtmauer im Bereich des westlichen Vordachs der Schlossscheune. Im Vordergrund die Stützmauer des Vordachs der ersten Bauphase der Schlossscheune. Ansicht von Westen.
Foto Kantonsarchäologie*

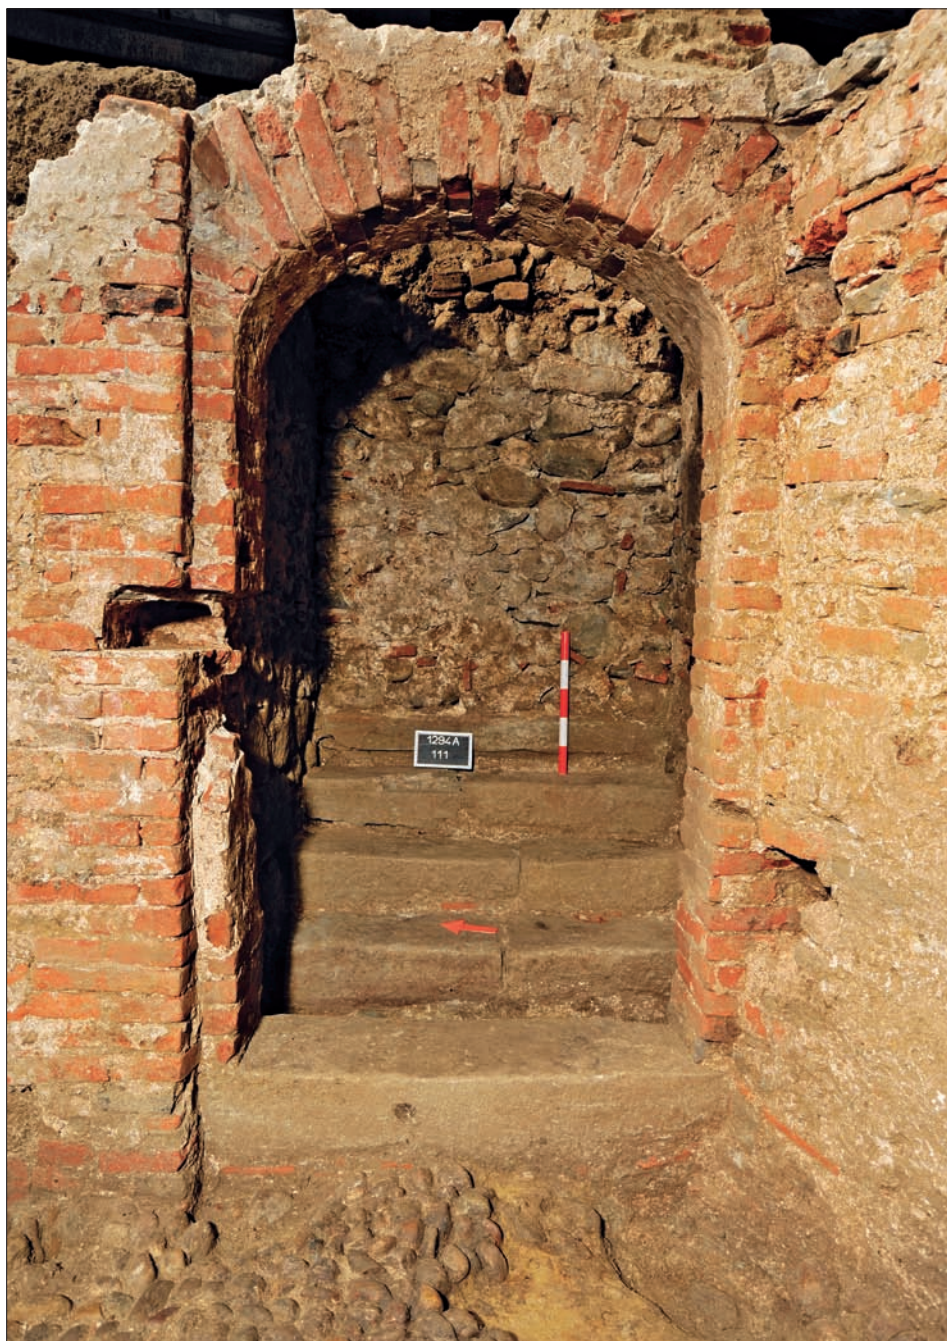
Hinter dem südöstlichen Eingang sind die Treppenstufen sowie die kurz vor dem Bau der Schlossscheune eingebaute Quermauer zu erkennen. Ansicht von Westen.

kleinen Resten erhalten. Der Hauptzugang zum Keller befindet sich in der Südostecke des Raums. Eine Treppe, von der sich sieben Stufen aus Sandstein erhalten haben, führt parallel zur Stadtmauer in den Keller. Der Abgang war mit einem Gewölbe aus Backsteinen überdeckt, das im untersten Teil auf einer Länge von rund 1.3 Metern erhalten ist. Ebenfalls aus Backsteinen gefügt ist das Türgewände, in welchem die Öffnungen zur Verankerung der Türangeln und des Schlosses ausgespart sind. Der Nebeneingang in der nordwestlichen Ecke des Kellers ist mit 0,73 Metern lichter Weite deutlich enger als der Hauptzugang (lichte Weite ein Meter). Nebst der Türschwelle haben sich hier zwei Stufen aus Sandstein erhalten. Auch das Gewände des Nebeneingangs

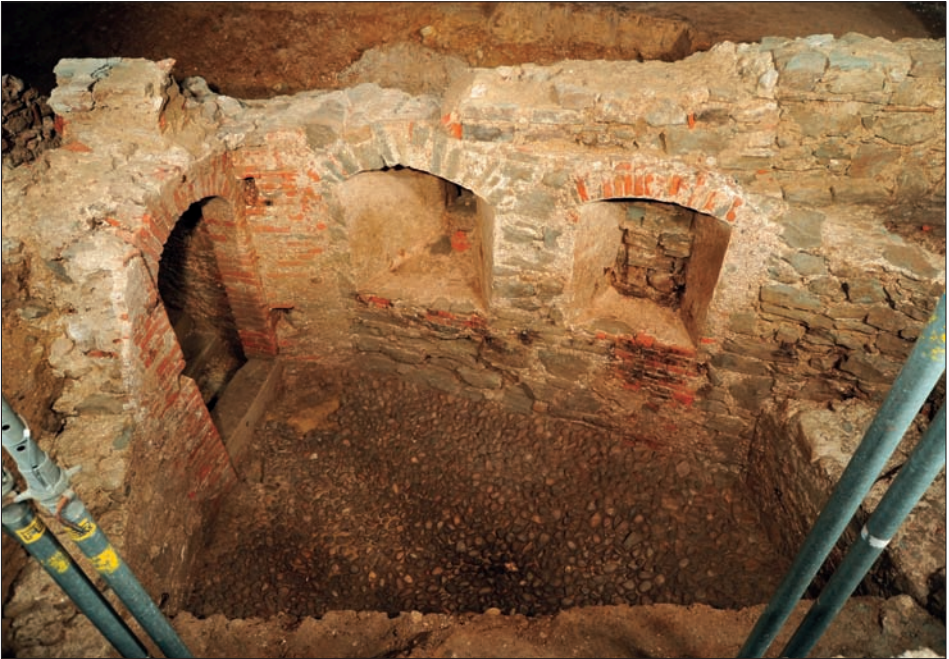
Stadtmauer mit Schartenfenstern, Kellermauern Ost und West und Fundament der Schlossscheune. Ansicht aus nördlicher Richtung.

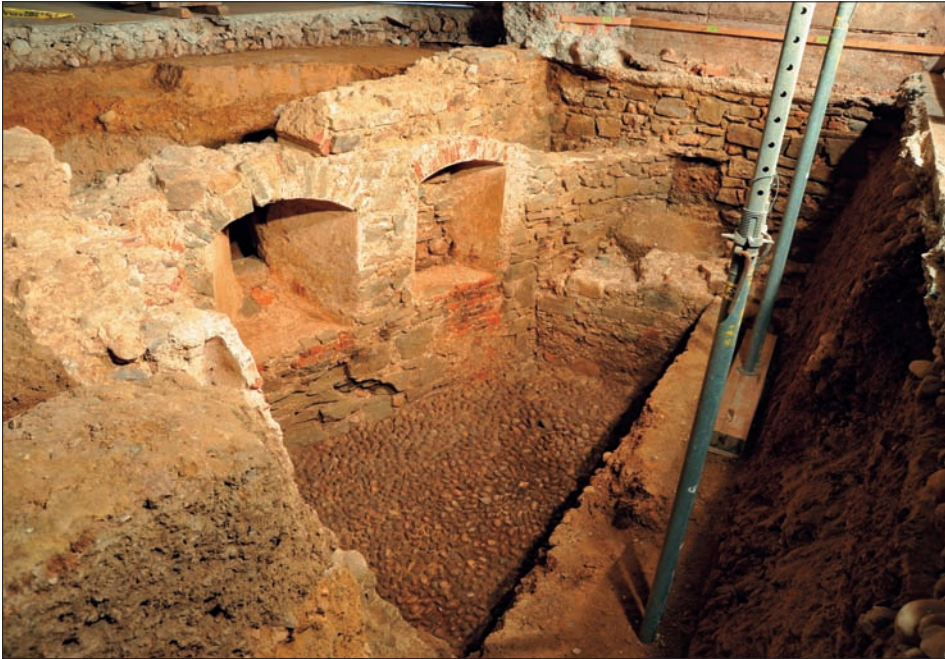
Stadtmauer mit Schartenfenstern, Kellermauern Ost und West und Fundament der Schlossscheune. Ansicht aus nordöstlicher Richtung.
Foto Kantonsarchäologie

Das gleichzeitig mit der Stadtmauer entstandene Schartenfenster haben wir bereits erwähnt. In einer Umbauphase wurde weiter westlich ein zweites Schartenfenster ausgebrochen, dessen Entlastungsbogen von Backsteinen gebildet wird, die mit dem für den Haupteingang verwendeten Typ identisch sind. Alle mit Backsteinen ausgeführten Elemente zählen nicht zum ursprünglichen Bestand des Kellers. Sie sind das Ergebnis von Reparatur- und Umbauphasen. Die Veränderung am Haupteingang sowie der Ausbruch des zweiten Fensters aus der Stadtmauer sind der gleichen Bauphase zuzuweisen, wie die Übereinstimmung bei den Formaten der

Backsteine sowie im verwendeten Mörtel belegen. Der Eingang auf der Nordwestseite ist hingegen in einer anderen Bauphase entstanden, fanden hier doch wesentlich schlankere Backsteine und ein völlig anders gearteter, hochweisser Mörtel Verwendung.

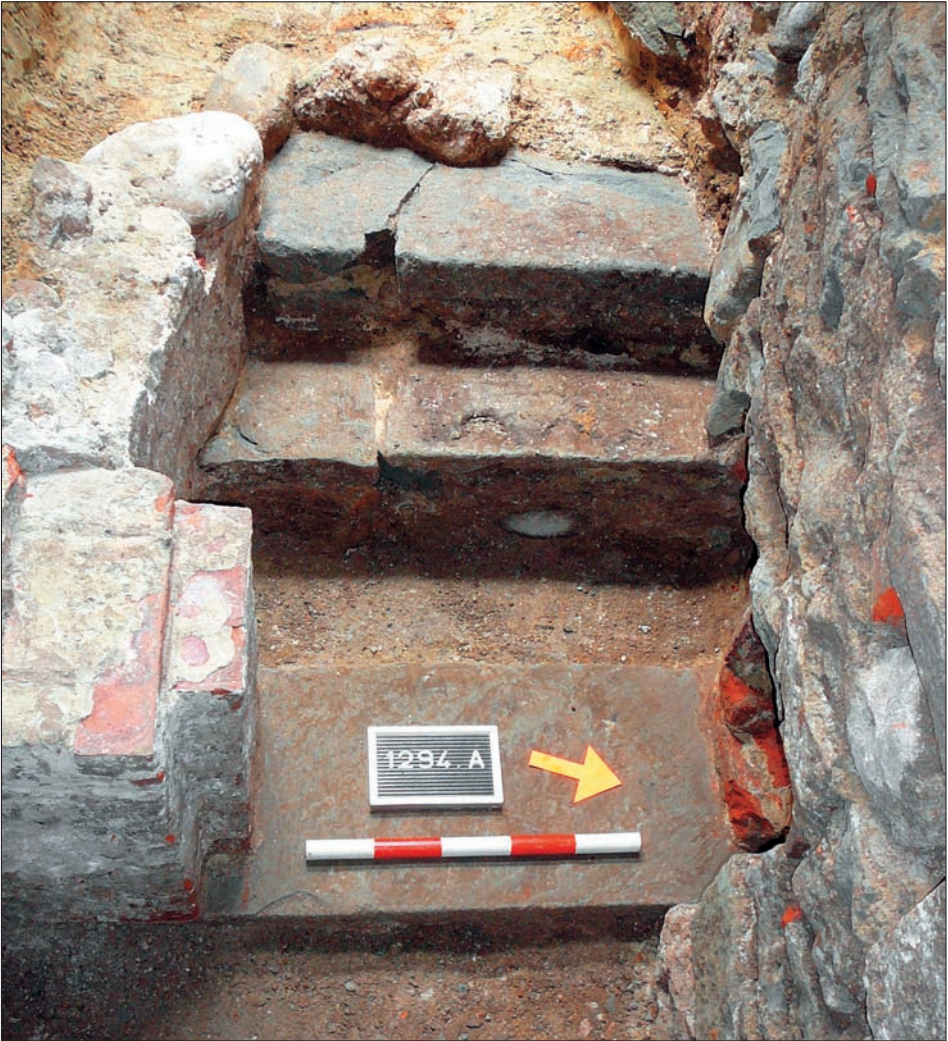
Der Nebeneingang in der nordwestlichen Ecke des Kellers.

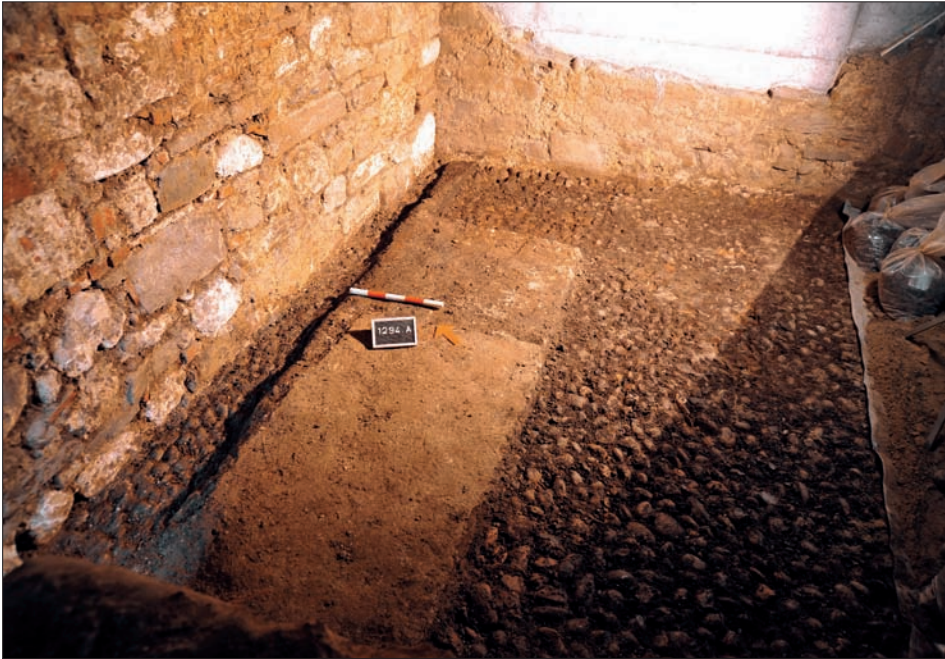
Das Fundament der Nordfassade der Schlossscheune (links) wurde direkt auf die Pflasterung des mittelalterlichen Kellers gestellt. Ansicht aus südwestlicher Richtung.

18. Jahrhundert. In einem ersten Arbeitsschritt wurden nach dem Abbruch des Altbaus die Scheunenfundamente im noch offenen, erst teilweise abgebrochenen Keller erstellt. Dazu verwendete man gleich das vor Ort anfallende Abbruchmaterial der Stadtmauer und des Gebäudes, so zum Beispiel ganze Blöcke aus Backsteinen, die vom abge-

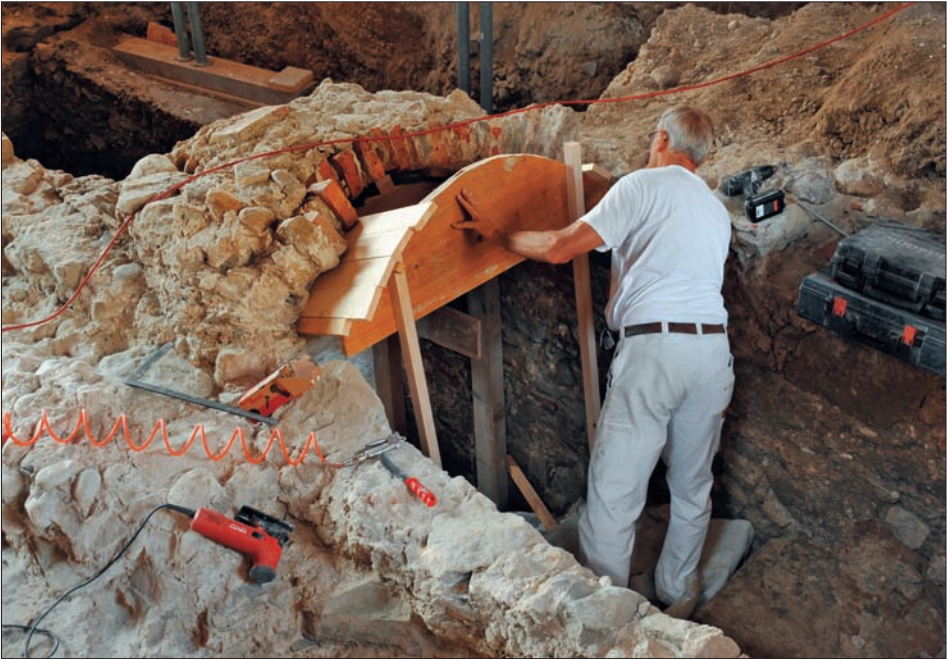
Der untere, gut erhaltene Teil des Gewölbes über der Kellertreppe wird vom Spezialisten für die Restaurierung von historischem Mauerwerk, Josef Wermelinger, Alberswil, stabilisiert.

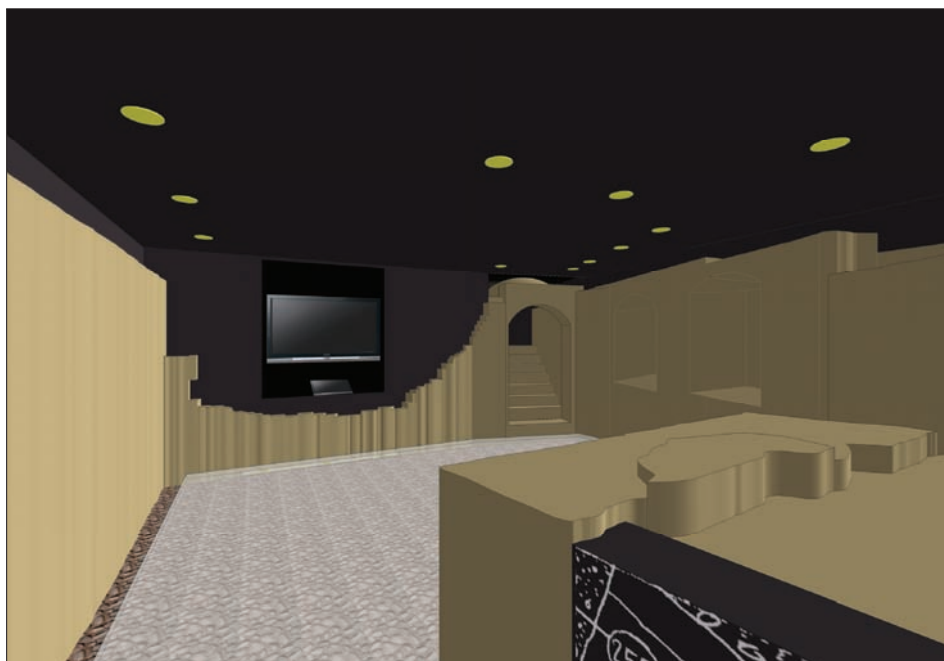
Das Konzept der musealen Präsentation sieht vor, die baulichen Reste der Stadtmauer und des Kellers stimmungsvoll ausgeleuchtet zu präsentieren. Die Pflasterung des Kellers bleibt dank eines begehbaren Glasbodens sichtbar. Die historischen Informationen werden auf modernste Art und Weise vermittelt: Über einen berührungsempfindlichen Bildschirm (Touchscreen) können mehrere Filme von maximal drei Minuten Dauer abgerufen werden. Es können folgende Themen gewählt werden: die Stadtmauer und das Haus des Kirchherrn, die Hasenburger, die Geschichte der viermal verbrannten Stadt, der Bauernkrieg. Es ist geplant, das Angebot an Kurzfilmen kontinuierlich weiter auszubauen.
Grafik Kantonsarchäologie, Claudio Jäggi

Für die Erschliessung des archäologischen Kellers wurde eine sehr gute Lösung gefunden: Dank der Hanglage der Schlossscheune konnte ein neuer Zugang von Westen her geschaffen werden. Aus der Stützmauer wurde ein neuer, ebenerdiger Eingang ausgebrochen, sodass ein vom Betrieb der Schlossscheune völlig unabhängiges Konzept für die archäologische Präsentation entwickelt werden konnte. Die Begehbarkeit der Befunde ermöglicht ein intensiveres Erlebnis als der blosse Blick durch eine Scheibe. Der neu ge-

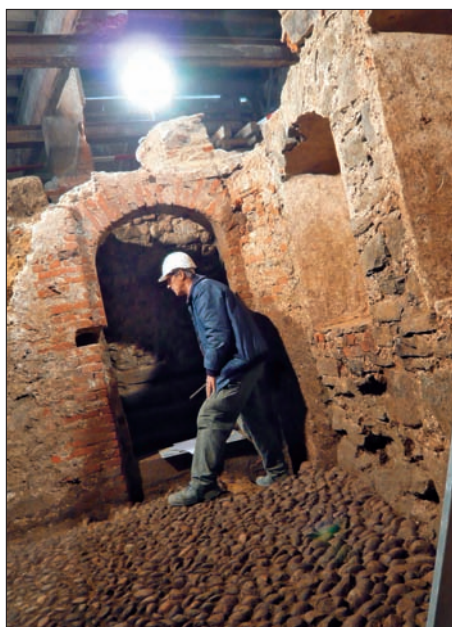
Unten: Der Nebeneingang in der nordwestlichen Ecke des Kellers wird vom Grabungstechniker Richard C. Thomas untersucht.

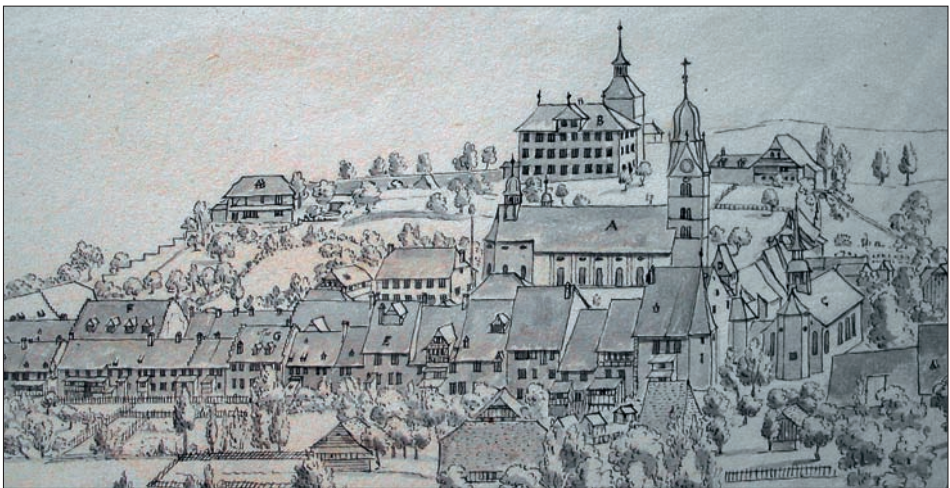
Der Vorgängerbau der Schlossscheune und das Haus Bergli auf einer undatierten Tuschezeichnung von Johann Ulrich Schellenberg (1709–1795), Kunstmuseum Winterthur.
